Informacja z badań porównawczych tulei kołnierzowej wytworzonej w technologii wtryskowej z tuleją kołnierzową wytworzoną innowacyjną metodą opracowaną przez Gamart S.A.

Celem badań było porównanie właściwości tulei kołnierzowej wyprodukowanej metodą wtryskową z tuleją produkcji PPHU Gamart SA pod kątem wytrzymałości na ciśnienie niszczące. Badanie prowadzono do utraty szczelności, co jest równoznaczne z utratą własności użytkowych połączenia.

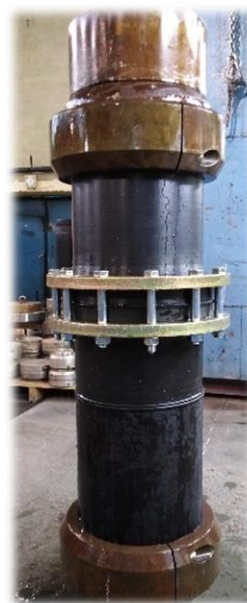
- ✓ Próbka badawcza została uzbrojona w zaciski do prób ciśnieniowych (Zdjęcie 4)
- ✓ Zestaw badawczy został w całości wypełniony wodą, następnie umieszczony w wannie badawczej wypełnionej wodą o temperaturze 20°C i pozostawiono do kondycjonowania w temperaturze badania równej 20°C. Środowisko badania: woda w wodzie.

Zdjęcie 3. Uzbrojony zestaw

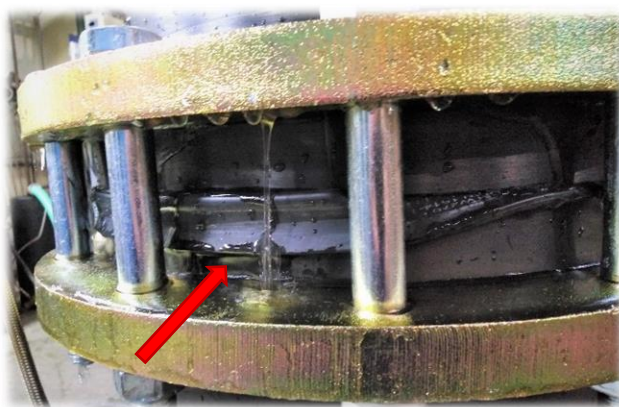
Po wyciągnięciu zestawu z komory pomiarowej stwierdzono, że nieuszczelność układu była konsekwencją wysunięcia (wydmuchania) uszczelki na odcinku ~ 15 cm. Zbrojona uszczelka w miejscu wysunięcia uległa trwałej deformacji (Zdjęcie 5 i 6).

Zdjęcie 4. Widok wypchniętej uszczelki po rozkręceniu połączenia.

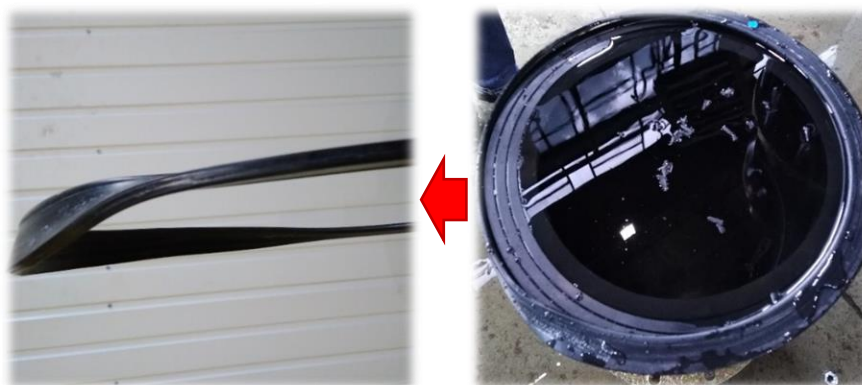
Zdjęcie 5. Widok wyciągniętej uszczelki po rozkręceniu połączenia i zdjęciu kształtki wtryskowej

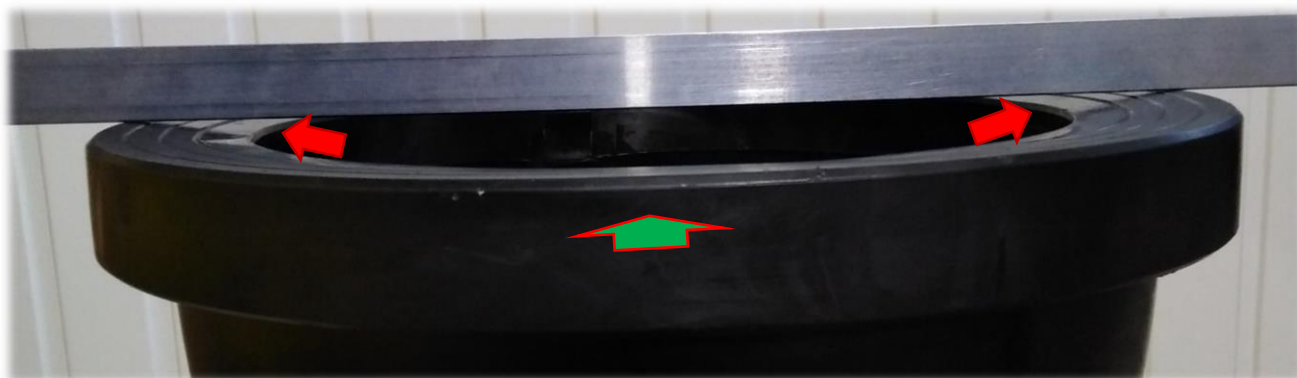
- ✓ Kołnierz tulei wtryskowej uległ bardzo mocnemu zdeformowaniu. Na całym obwodzie odkształcił się w kierunku działających sił rozrywających (Zdjęcie 6, czerwone kształtki). W przypadku tulei wyprodukowanej metodą PPHU Gamart SA również wystąpiło niewielkie odkształcenie kołnierza, ale w bardzo małym stopniu – znacznie mniejszym niż w przypadku kołnierza tulei wtryskowej, co pokazuje (Zdjęcie nr 7, czerwone kształtki).

Zdjęcie 6. Deformacja kołnierza na całym obwodzie tulei wtryskowej

Analizując wygląd deformacji kołnierzy badanych kształtek należy stwierdzić, że bezpośrednią przyczyną utraty szczelności jest znaczna i przede wszystkim niejednorodna deformacja kołnierza tulei wtryskowej.

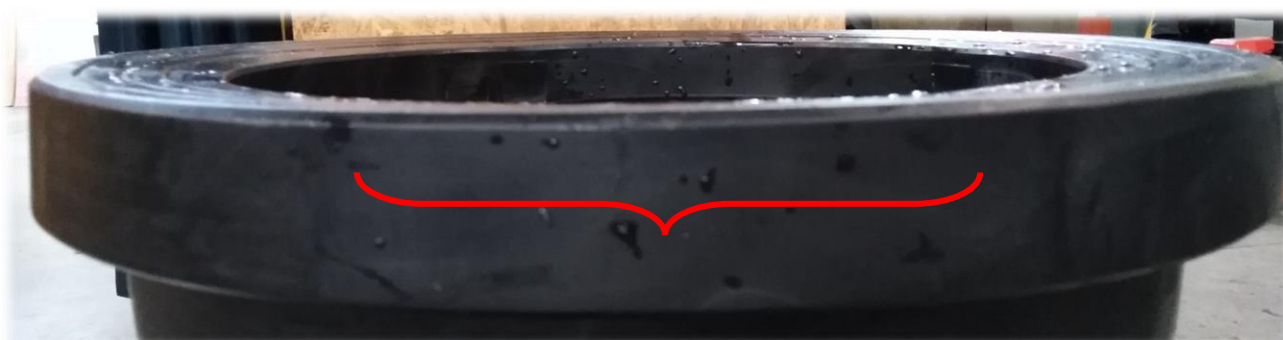
- ✓ W przypadku kształtki wtryskowej kołnierz tulei na odcinku ~10 cm uległ znacznie większemu zdeformowaniu niż reszta obwodu tego kołnierza (Zdjęcie 8). Zakres odkształcenia wskazano czerwoną klamrą – deformacja powoduje zaniknięcie na (Zdjęciu 8) widoku powierzchni czołowej kołnierza (powierzchnia z rowkami), co widać również na (Zdjęciu 6, zielona strzałka). Na (Zdjęciu 7) przedstawiono widok kołnierza tulei produkcji PPHU Gamart SA - nie są widoczne deformacje punktowe, a cała powierzchnia czołowa kołnierza jest widoczna.

Zdjęcie 8. Tuleja wtryskowa - widok deformacji kołnierza w miejscu wypchnięcia uszczelki

Miejsce punktowej deformacji kołnierza tulei wtryskowej pokrywało się z miejsce wypchnięcia uszczelki z połączenia skręcanego. Ponadto miejsce tej punktowej deformacji tulei wtryskowej znajduje się przy jednym z punktów wlewowych tulei. Na zdjęciach poniżej pokazano wygląd powierzchni kształtki w okolicy punktowej deformacji (Zdjęcia 9 i 10)

Prawdopodobnie pojawienie się punktowej deformacji kołnierza na tulei wtryskowej w okolicy jednego z punktów wlewowych podyktowane jest anizotropią właściwości wynikającą z ułożenia strug płynącego tworzywa podczas etapu docisku tworzywa w końcowym etapie wtrysku. Znaczny skurcz stygnącego tworzywa powoduje, że podczas tego etapu do formy powoli włączane są kolejne jego porcje, które są chłodniejsze i powodują pojawienie się defektów powierzchni widocznych na zdjęciach, co prowadzi do punktowych wahań własności mechanicznych.

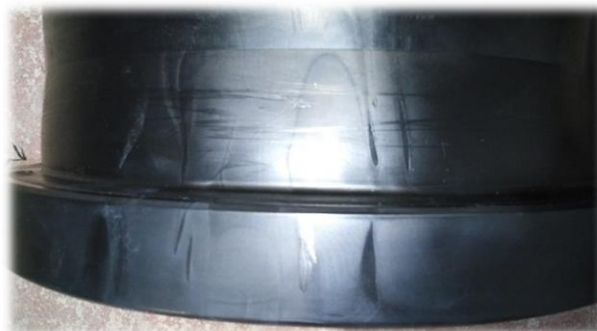
Zdjęcie 10. Tuleja wtryskowa. Powierzchnia w okolicach deformacji - strona zewnętrzna tulei.
